EIN JUWEL IN NEUEM GLANZ

La Tour-de-Peilz am Genfersee besitzt eine Vielzahl hochwertiger villenartiger Bauten. Eines dieser Gebäude erstrahlt durch die Sanierung des Mansardendaches im neuen Glanz.

PPE Bélvedère
1814 La Tour-de-Peilz

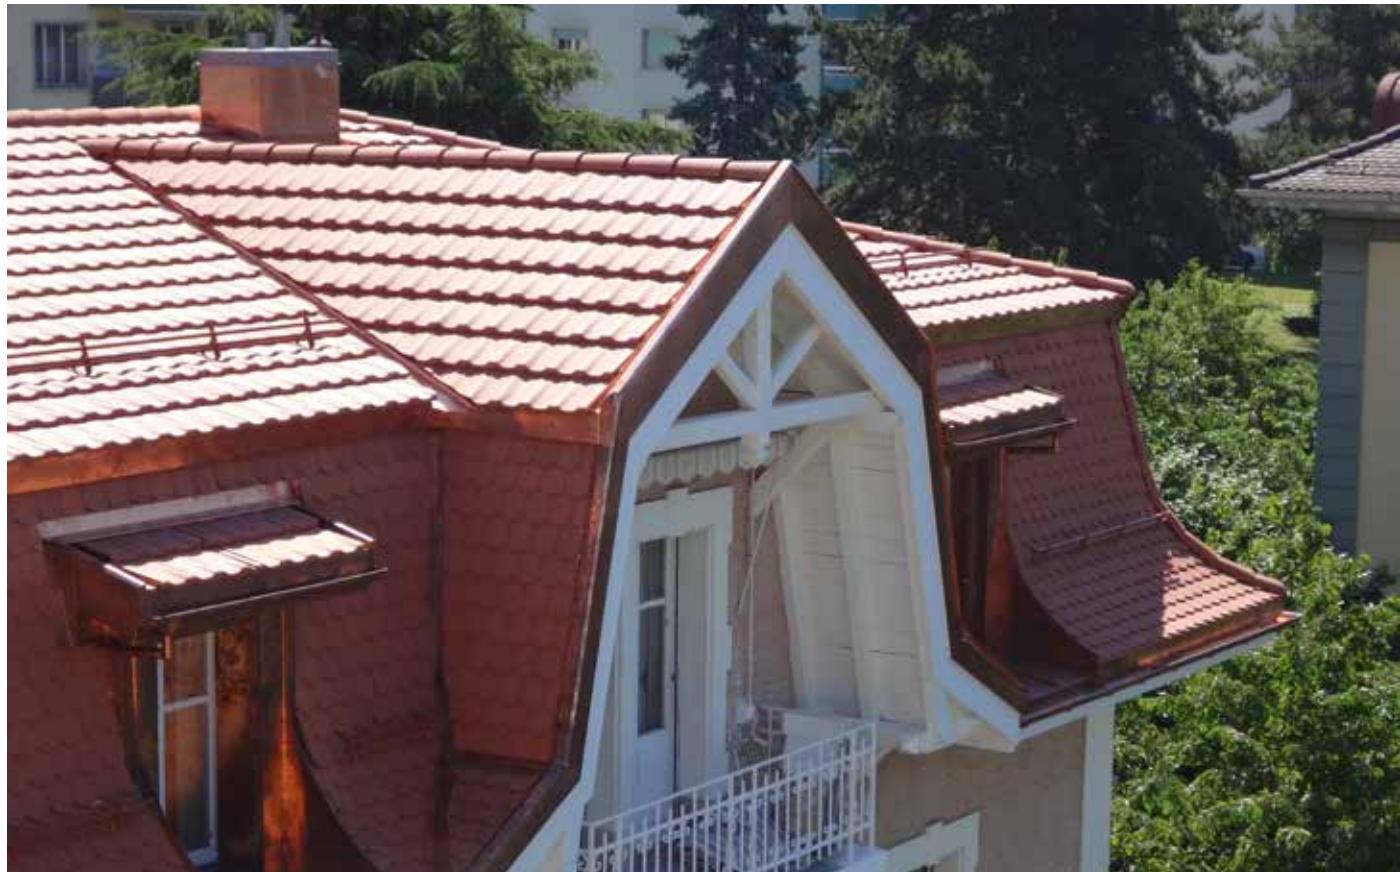
Durch die Sanierung des Daches erstrahlt eines der Gebäude in La Tour-de-Peilz im neuen Glanz.

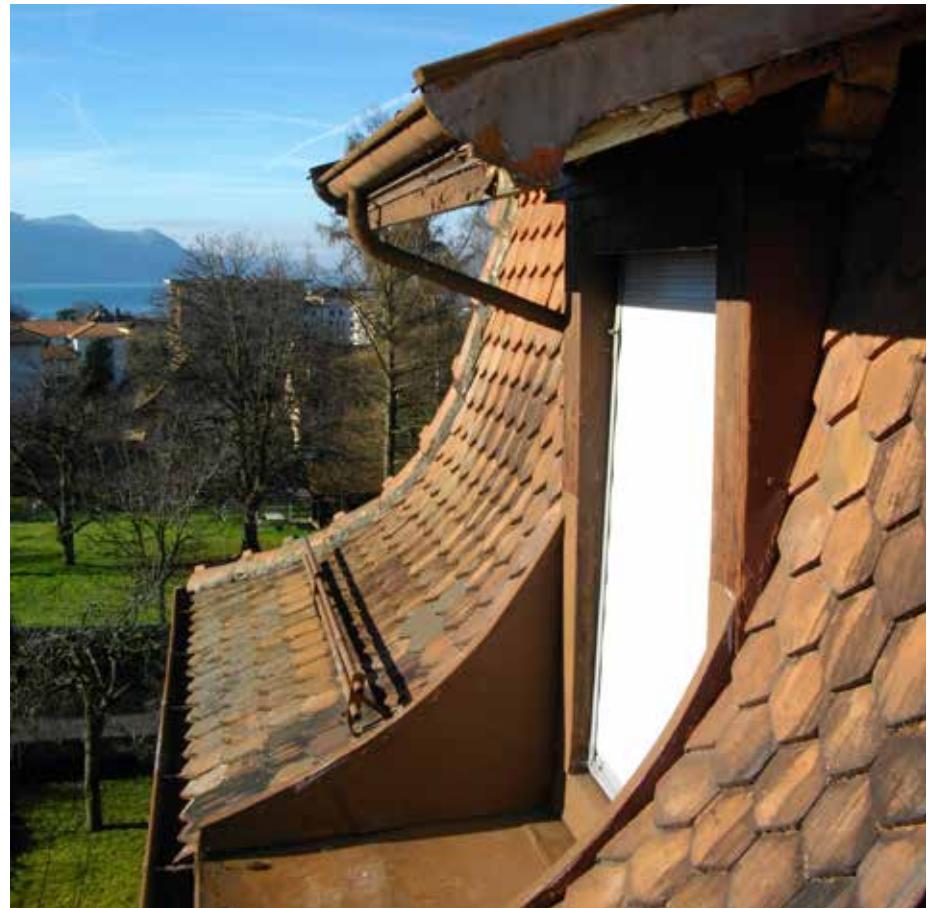
Am Mansardendach musste die Bauherrschaft eine Vielzahl altersbedingter Schäden konstatieren und entschied sich deshalb, der gealterten Krone auf

Vor der Sanierung besass das Dach erhebliche Altersspuren.

Zu den Massnahmen zählten eine sanfte, gezielte Renovation tragender und verkleidender Holzelemente, eine zeitgemäss Wärmedämmung für den Dachstuhl und die Aussenwände mit entsprechenden Dampfbremsen und Winddichtungen, aufwendige Spenglerarbeiten sowie eine komplettene Neueindeckung der Dachfläche.

Die wertvollen, substanzerhaltenden Arbeiten wurden mit der Neueindeckung abgeschlossen. Anstelle der alten Faserzementplatten wählte der Unternehmer zusammen mit der Bauherrschaft einen naturroten «Gettnauer FS 37 Flachschiebeziegel» für den flachen, nur von oben sichtbaren Dachbereich. Das steilere und sichtbare Mansardendach erhielt einen naturroten «Gettnauer BR Biberschwanzziegel rund».

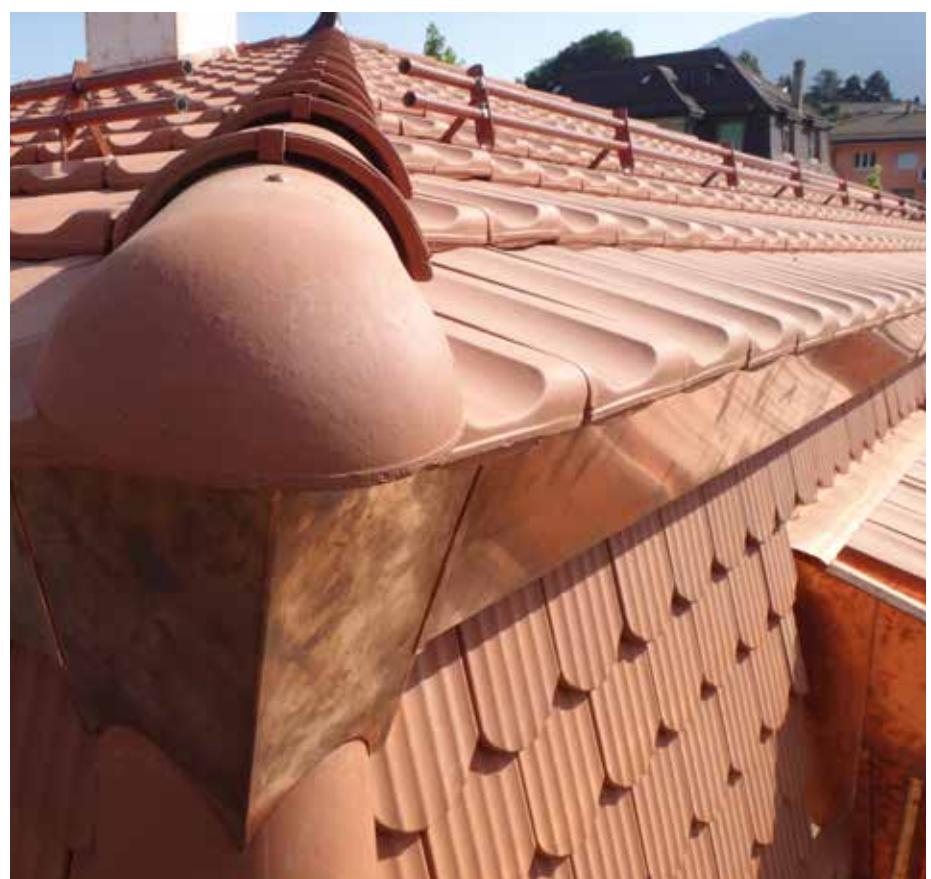
Das Dach wurde mit naturroten Ziegeln neu eingedeckt.
